гр. Лясковец
кв. 97, УПИ VII

Ремонт на Музей на гурбетчийското градинарство

Архитектура
Техн. проект

Ремонтни дейности Блок 1

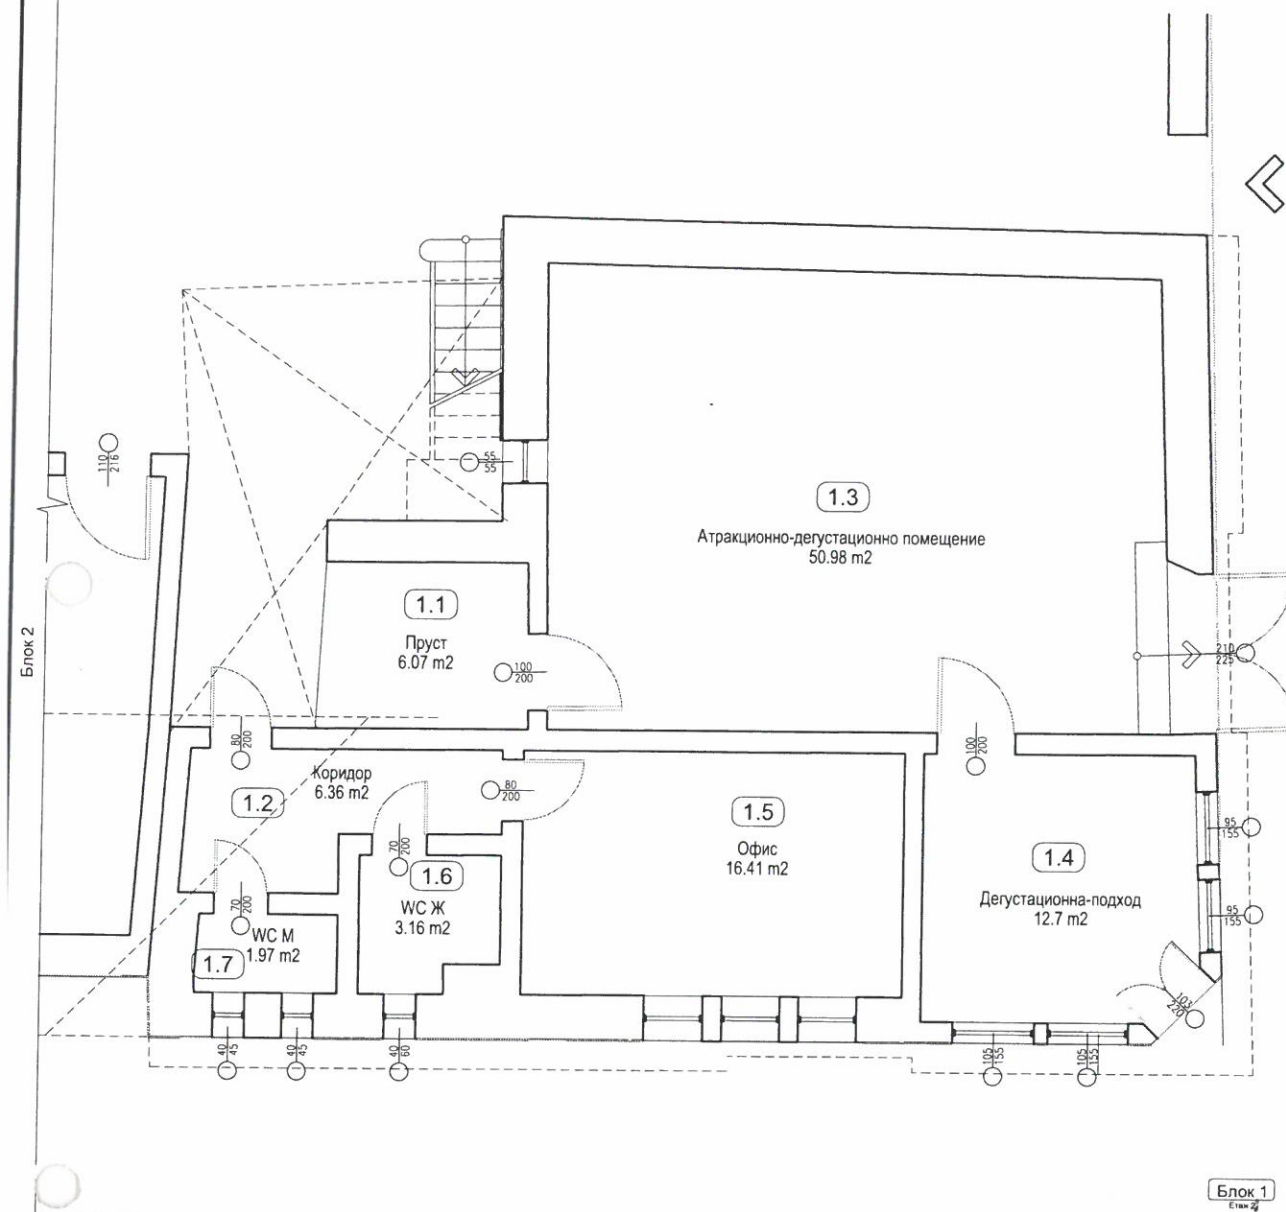
Блок 1
Етап 2

№	Помещение	Състояние	Ремонтни работи
1.1	Пруст	стени - постна боя, увреждания от течове, настилка кам. плочи в добро състояние	очукване мазилка направа нова варова мазилка, шпакловка и постно боядисване стени

1.2	Коридор	стени - постна боя, увреждания от течове настилка - кам. плочи в добро състояние таван - дъсчена обшивка, увредена от влага	ремонт мазилка, шпакловка и постно боядисване стени почистване и обработка с консервиращ лак дъсчена обшивка

1.3	Атракционно - дегустационно	стени - северна, източна и западна фугиран кам. зид в много добро състояние, южна стена - постна боя, увредена от капиларна влага. настилка - кам. плочи в добро състояние таван - дъсчена обшивка в добро състояние	просичане на канал над цокъл южна стена, шприцване на хидрофобен материал направа цокъл с h=40 см от рязани кам. плочи направа мазилка канал, шпакловка и постно боядисване

1.4	Дегустационно подход	стени - постна боя със следи от течове настилка - дюшеме деформирано таван - дъсчена обшивка в добро състояние	изстъргване постна боя, шпакловка и постно боядисване стени ремонт дюшеме

1.5	Офис	стени - постна боя със следи от течове настилка - в добро състояние таван - дъсчена обшивка в добро състояние	изстъргване постна боя, шпакловка и постно боядисване стени

1.6, 1.7	WC	стени - фаянсова облицовка, постна боя със следи от течове над фаянс настилка - в добро състояние таван - дъсчена обшивка увредена от влага	ремонт мазилка, шпакловка и постно боядисване стени почистване и обработка с консервиращ лак дъсчена обшивка

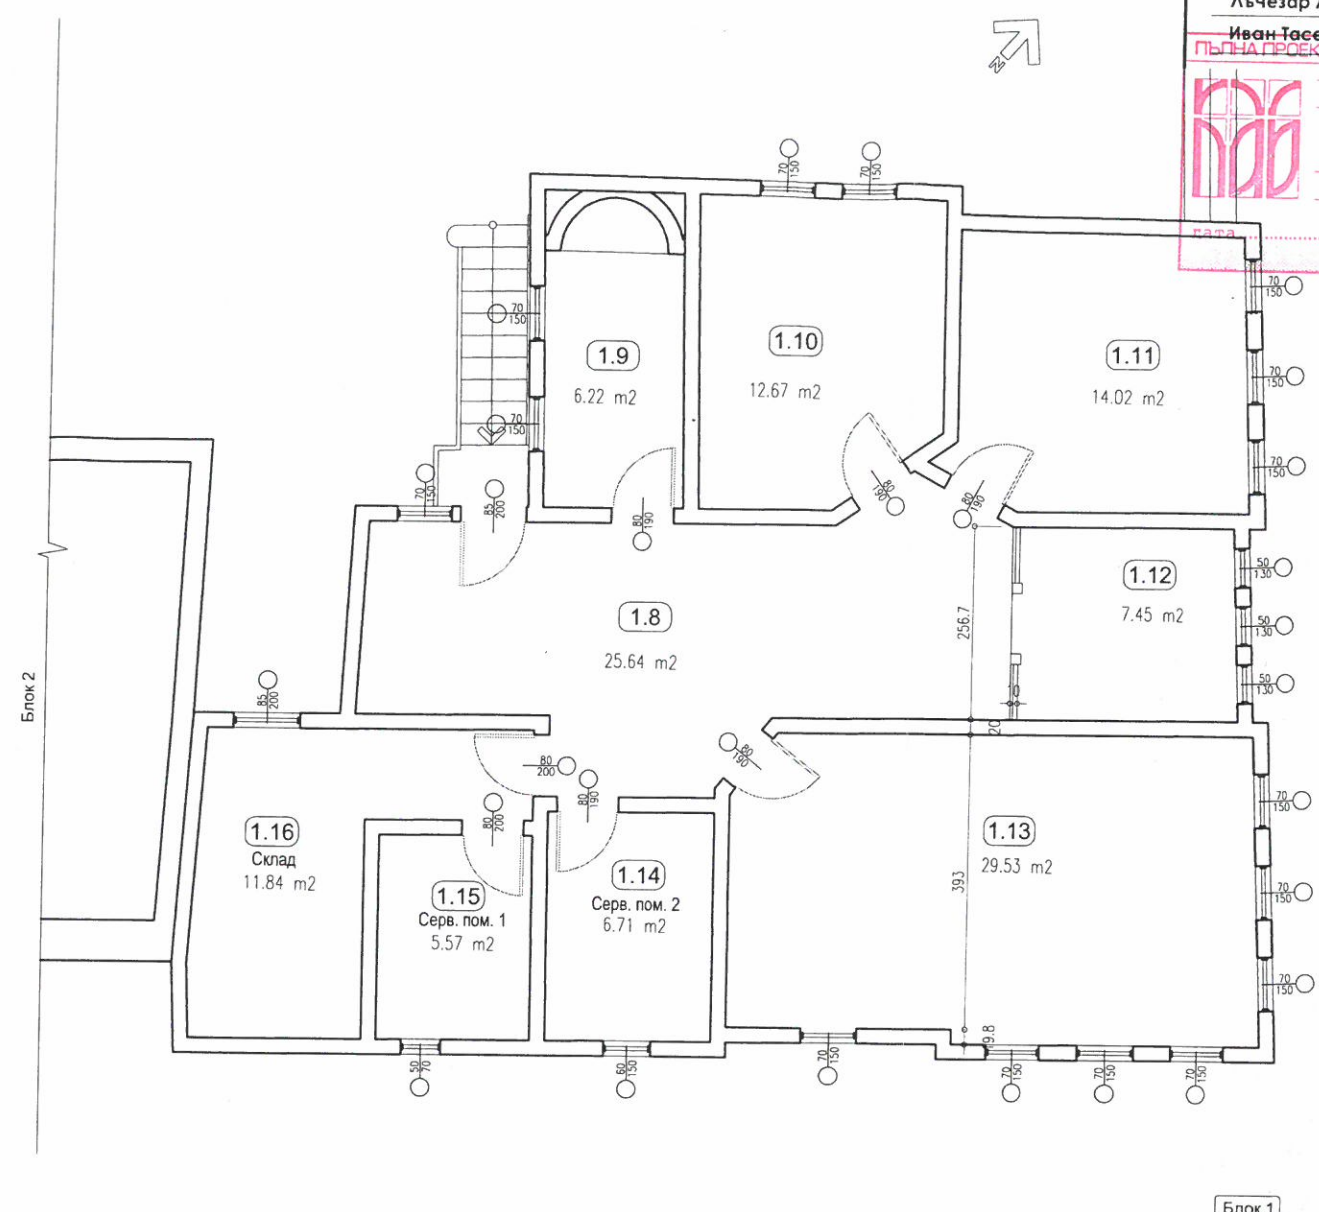
Блок 1
Етап 2

№	Помещение	Състояние	Ремонтни работи
1.8, 1.9, 1.10 1.11, 1.12 1.13	Експозиционни стаи	стени - постна боя, таван - дъсчена обшивка, под - дюшеме в много добро състояние	не се извършват ремонтни работи
1.15, 1.16	Сервизни помещения	стени - постна боя, таван - дъсчена обшивка, под - дюшеме в много добро състояние	не се извършват ремонтни работи
1.16	Склад	стени - постна боя в добро състояние под - дюшеме в добро състояние таван - фазер деформиран, следи от течове	направа обшивка таван с водоустойчиви пресовани дървесни плоскости
